# CASSINOMAGUS

## *LE PARC ARCHÉOLOGIQUE ET SES THERMES*

### **LE PARC ARCHÉOLOGIQUE DE CASSINOMAGUS**

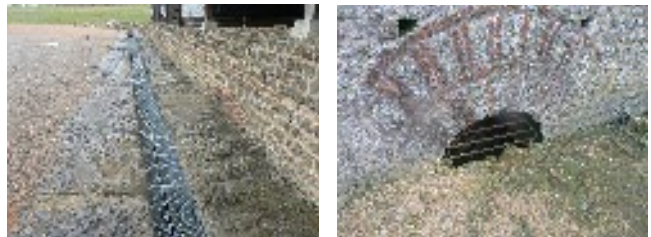
Le deuxième niveau, réservé au personnel de service, comprenait les chaufferies, les salles de stockage des cendres.... Quant au troisième niveau, il était constitué des égouts enterrés et des salles de soutènement de l'édifice.

*Égouts enterrés non-effondrés, encore fonctionnels*

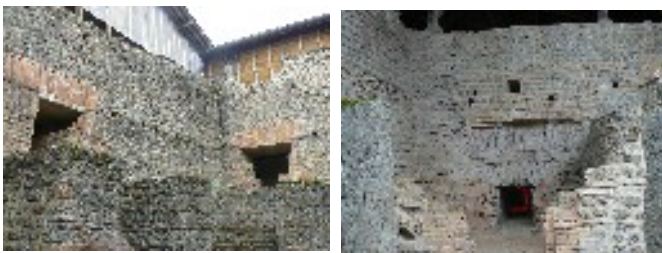
Pour chauffer l'eau arrivant aux thermes, il fallait utiliser plusieurs fours (*praefurnia*) qui servaient à donner une température convenable à plusieurs éléments : les bassins, les pièces humides, le sauna, *etc.* D'après les archéologues, ces thermes auraient disposé de onze chaudières en bronze.

*Fours à bois au rez-de-chaussée de l'édifice*

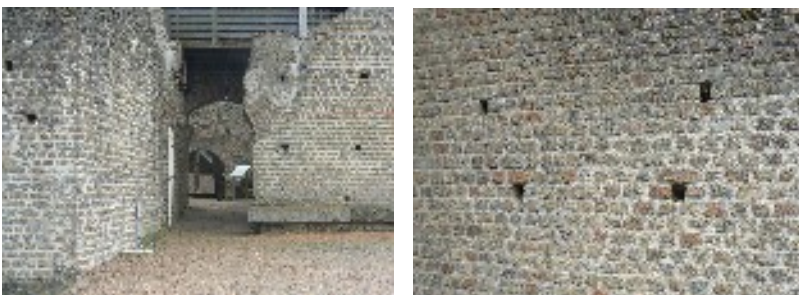
*« Trous de boulin »*

Sur toutes les façades de la structure des thermes, on remarque des « réservations » dans les murs. Ce sont, comme les appellent les archéologues, des « trous de boulin ».

Ils servaient, à l'époque, à soutenir les poutres pour les échafaudages, au fur et à mesure de la construction.

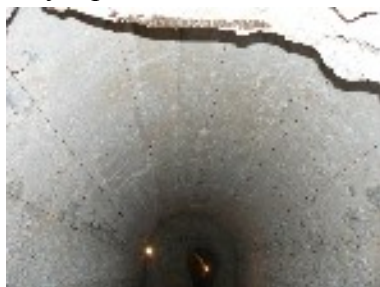
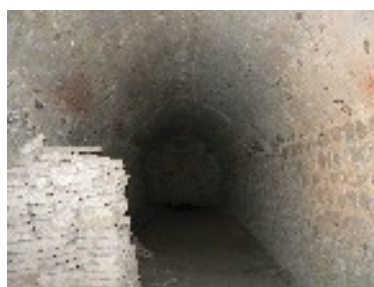
On constate un incroyable progrès technique à cette époque. En effet, la manière dont les voûtes en mortier sont mises en œuvre et coffrées est stupéfiante. On en déduit que le système de construction était déjà très avancé il y a près de deux mille ans.

*Voûte construite avec un coffrage en bois dont on peut voir encore les empreintes*

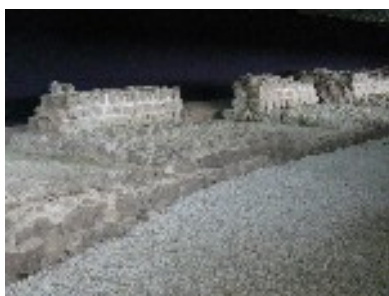
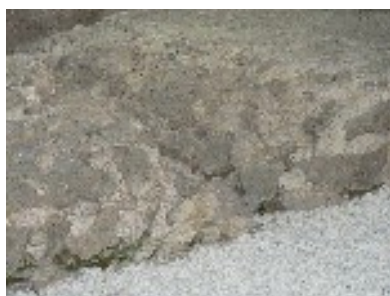
Une partie de l'aqueduc est aujourd'hui protégée par la nouvelle structure qui entre dans le projet de rénovation du parc archéologique.

Sur la photo de droite, on aperçoit clairement une tranchée qui s'est développée dans la pierre. Cela est dû au frottement des roues lors du passage des charrettes qui accédaient au parvis des thermes.

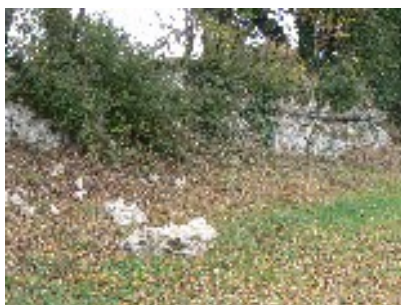
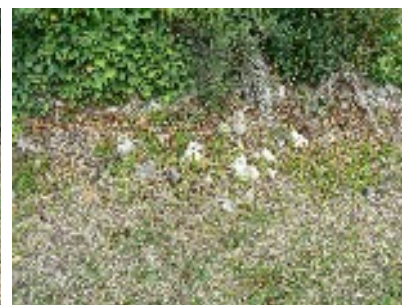
Une autre partie est légèrement visible avec des éléments enterrés. Les murs « bahuts » continuent à s'abîmer sous les arbres.

*Restes du mur des arches*
